Project:  
Javelin Barracks, Elmpt-Niederkrüchten

Title: Verdachtsflächen und Altlastensituation auf dem Gelände der Javelin Barracks

Fotodokumentation Altlastsanierung,  
M&P

Javelin Barracks in Niederkrüchten-Elmpt  
- Eindrücke Altlastenthematik -

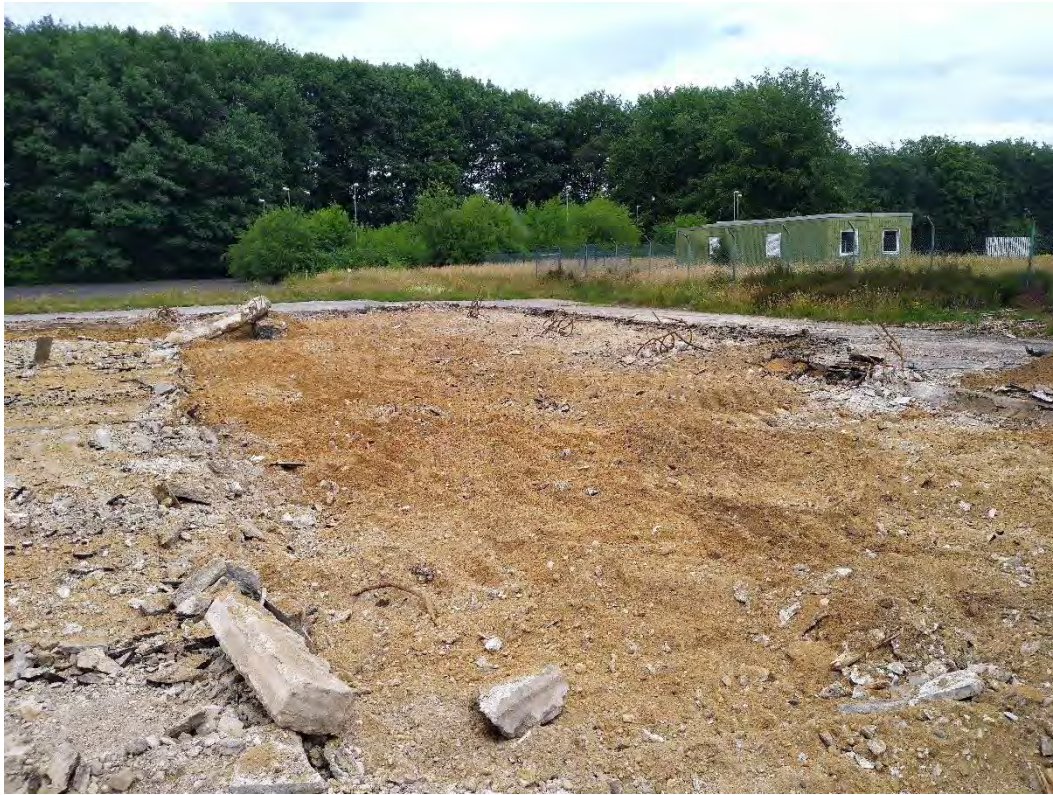
**Foto 1:**

Flächenentsiegelung  
nach Gebäuderückbau.

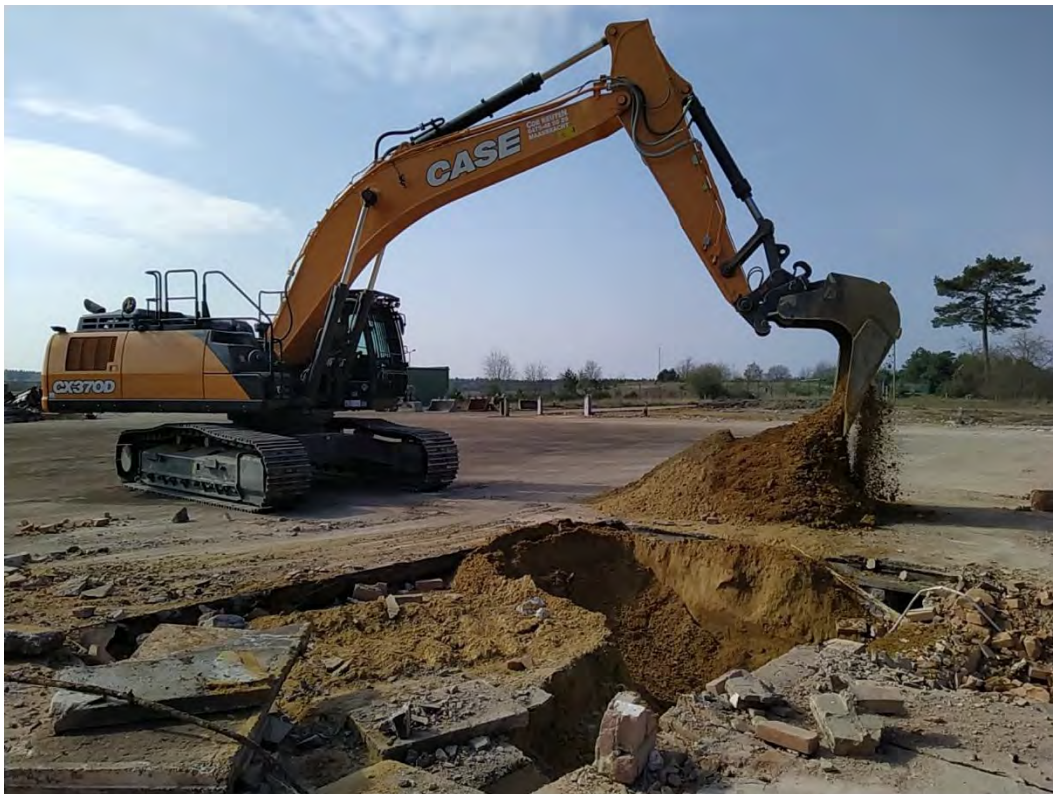
**Foto 2:**

Aufbruch Versiegelung  
und Auskoffnung  
Boden mittels  
Großgeräten.

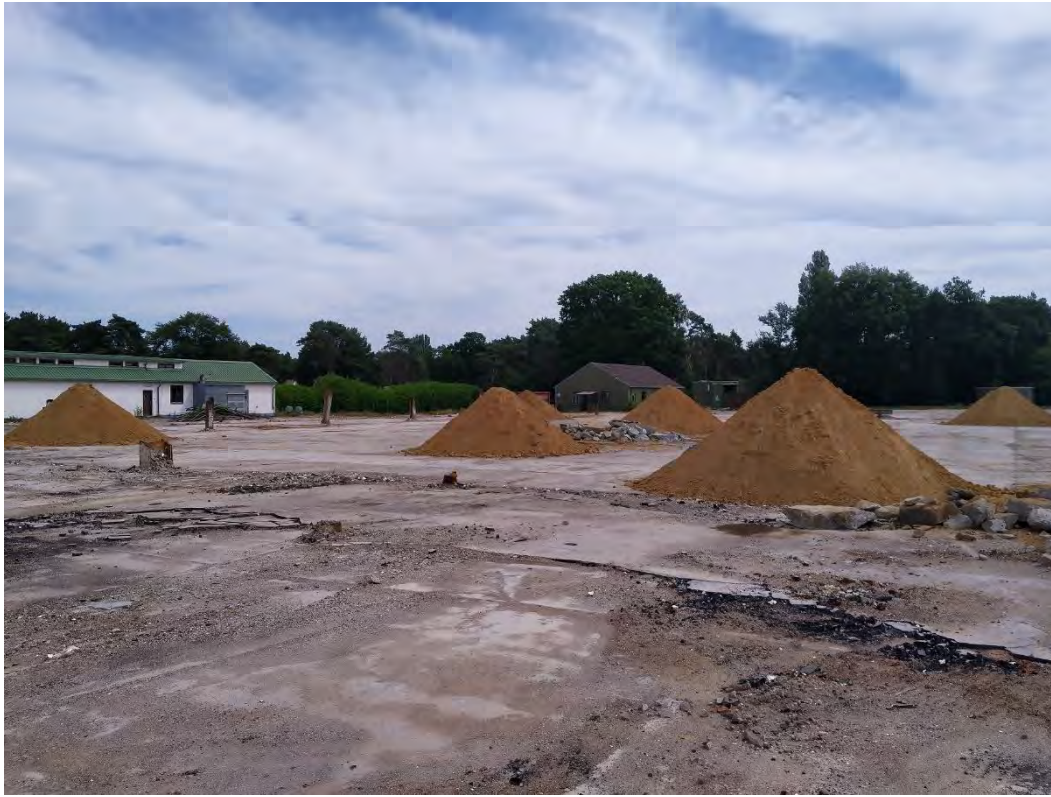
**Foto 3:**

Anlegen von Schürfen mit seitlich lagernden Auskofferungshaufwerken an den Hangars 1 und 2.

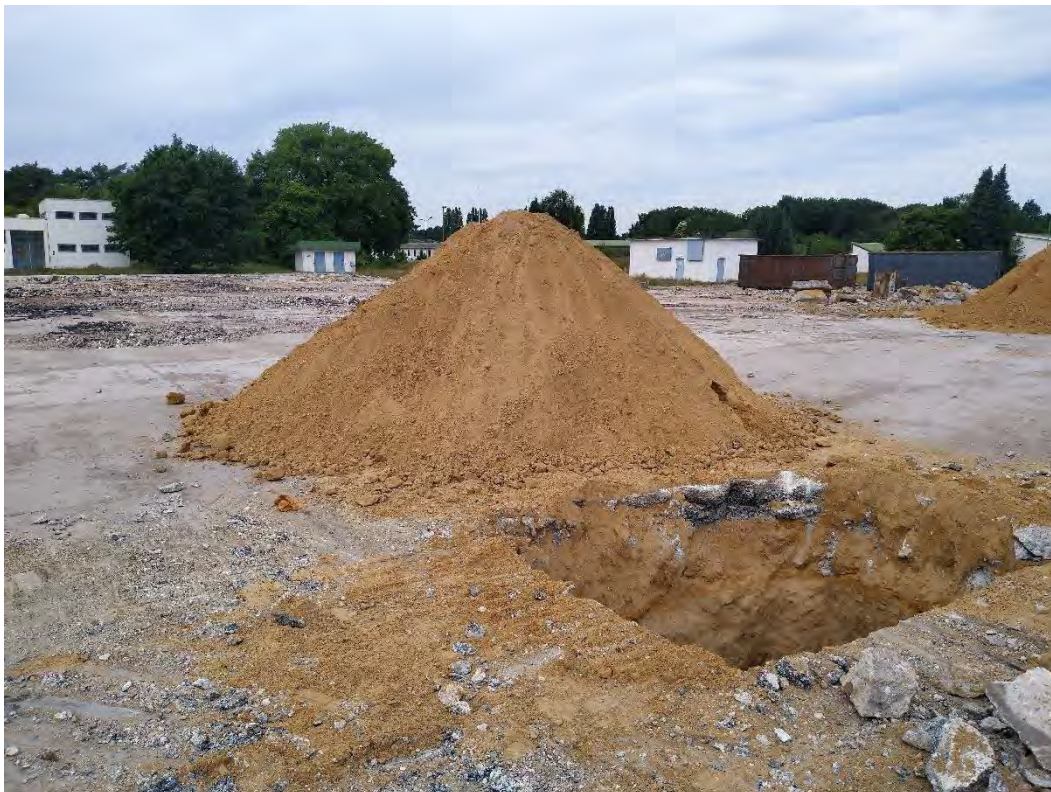
**Foto 4:**

Detailansicht: Anlegen von Schürfen mit seitlich lagernden Auskofferungshaufwerken an den Hangars 1 und 2.

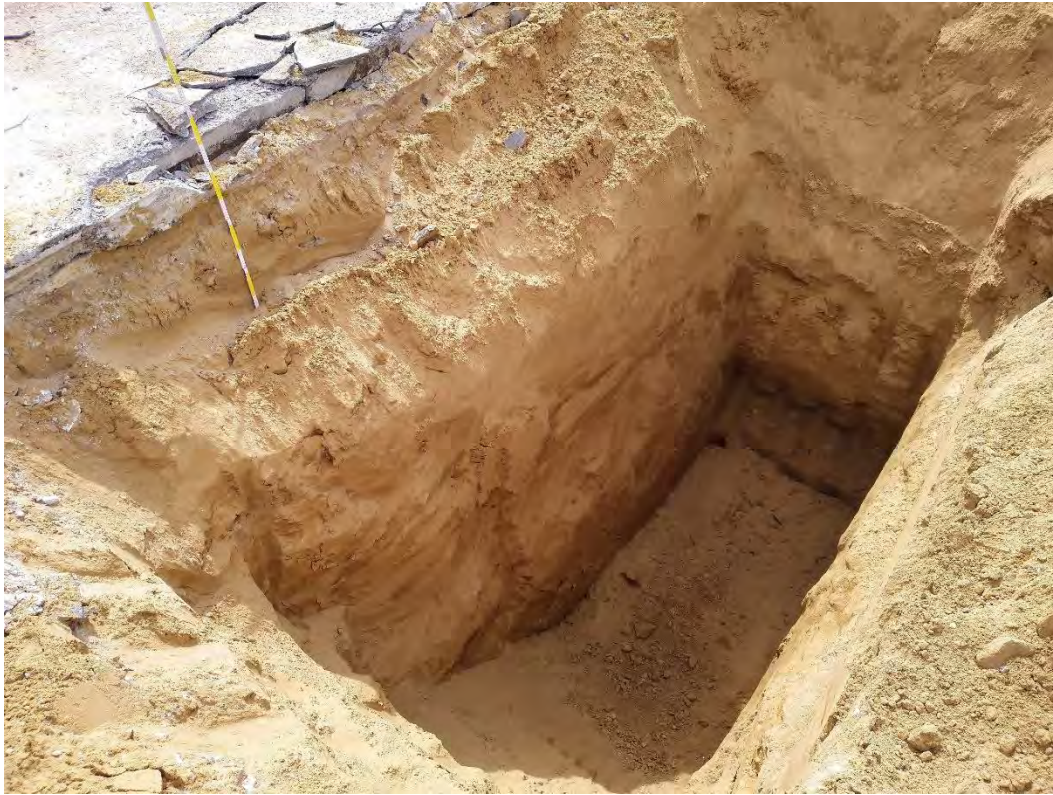
**Foto 5:**

Schurf unter Versiegelung zur Prüfung etwaiger schadstoffbelasteter Bodenhorizonte.

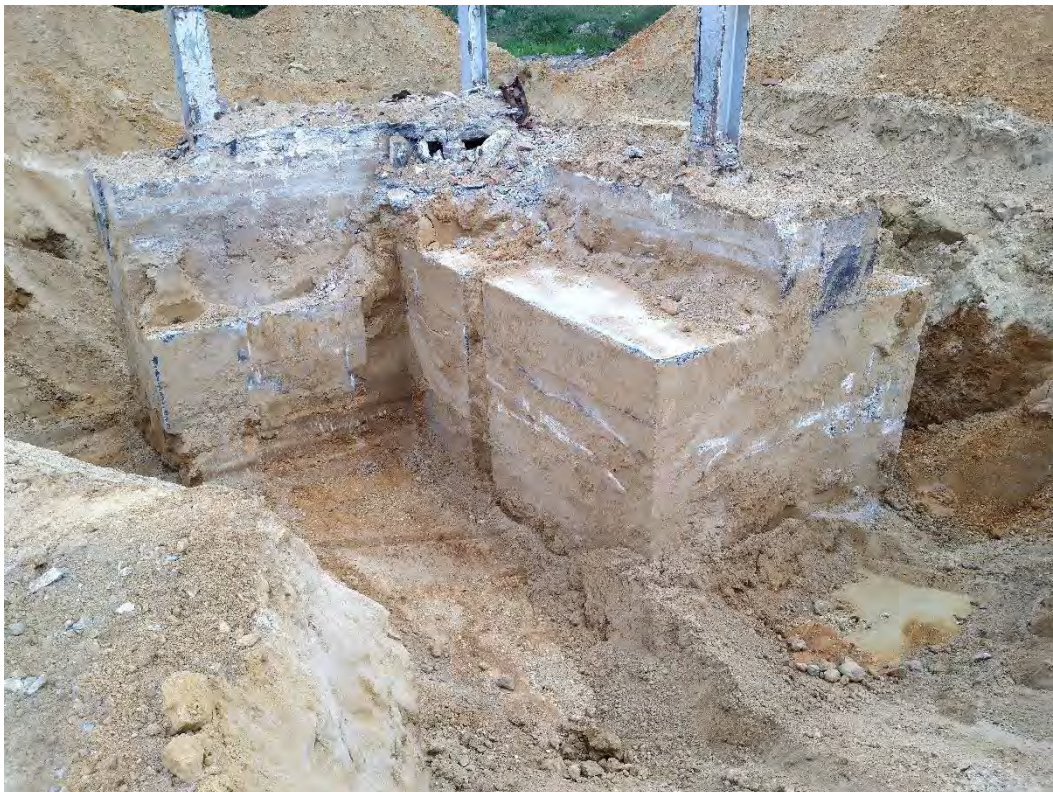
**Foto 6:**

Rückbau der Fundamente aus dem Boden.

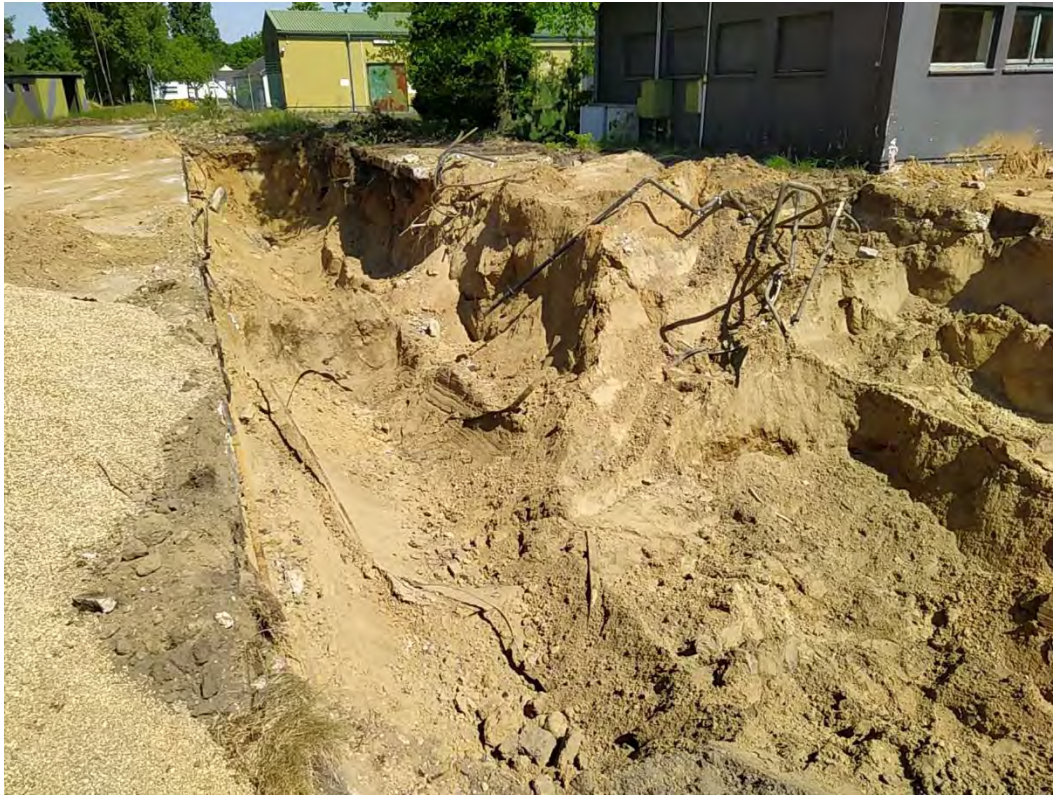
**Foto 7:**

Bergung von Erdtanks.

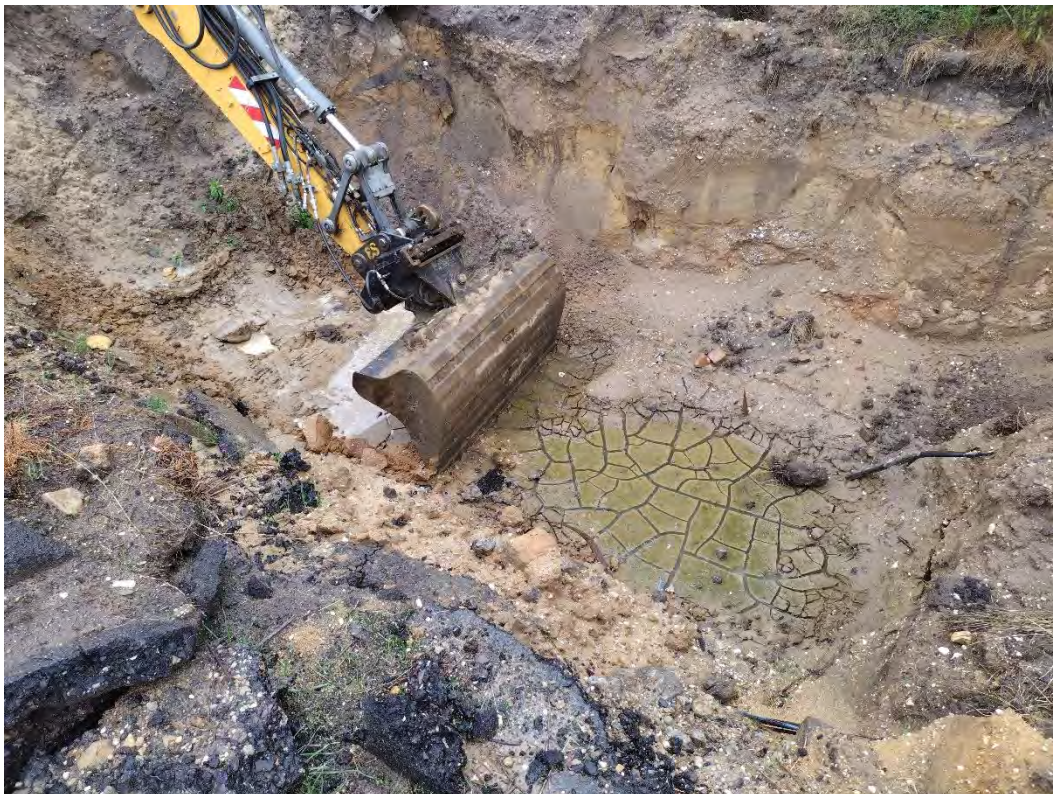
**Foto 8:**

Sanierung des belasteten Erdbodens um einen Tank mit Überfüllungsschaden.

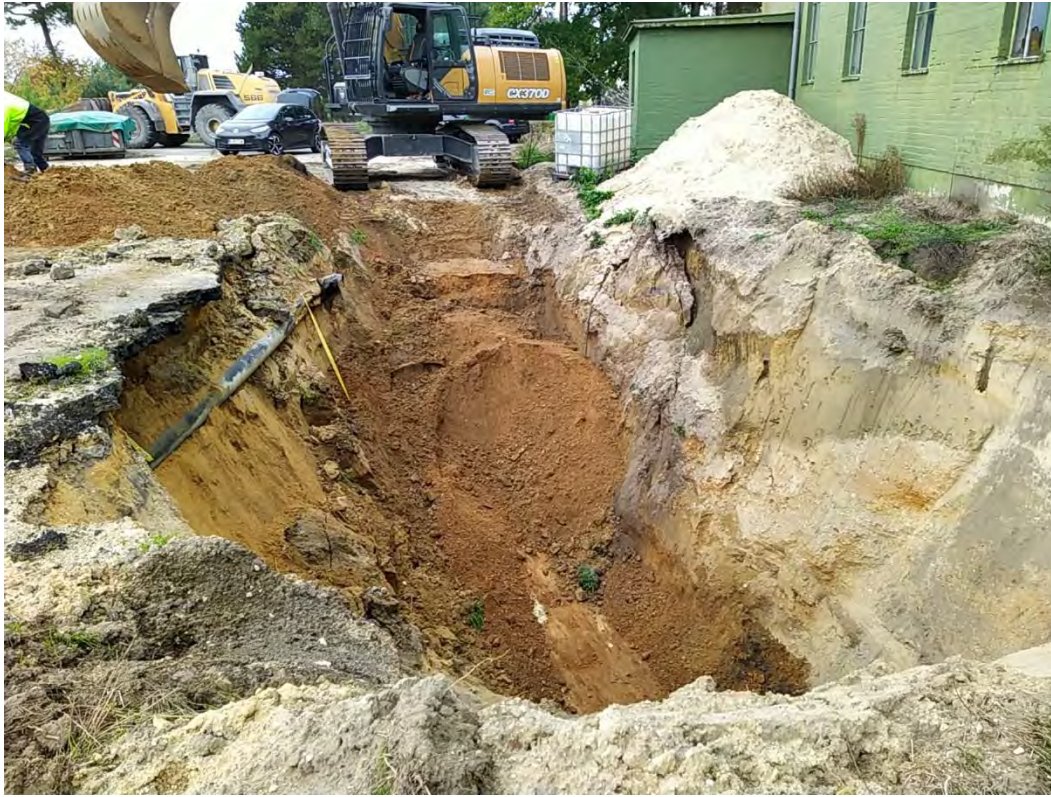
**Foto 9:**

Auskoffung des belasteten Erdbodens mit Abpumpen des Niederschlagswassers aus der Baugrube in einen Behälter (IBC).

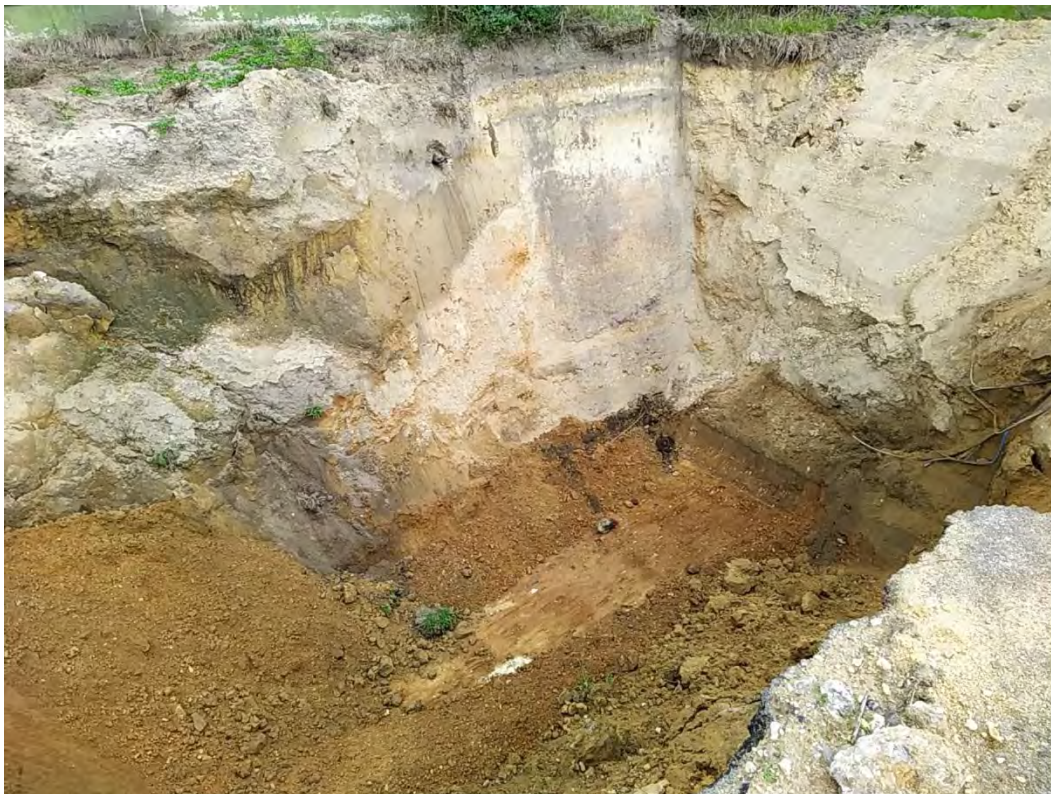
**Foto 10:**

Auskoffung des belasteten Bodens bis zur unbelasteten Sohle der Baugrube mit anschließender Freimessung und Probennahme als Sanierungsnachweis.

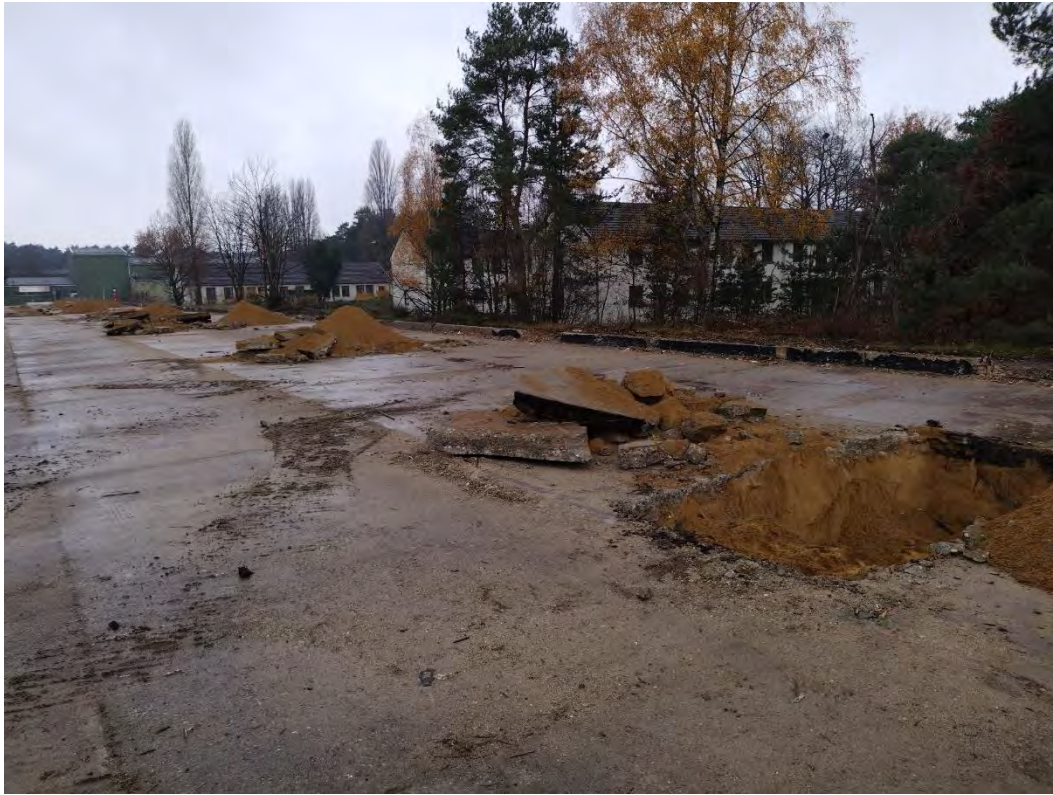
**Foto 11:**

Schurfanlegung einer kontaminationsverdächtigen Fläche.

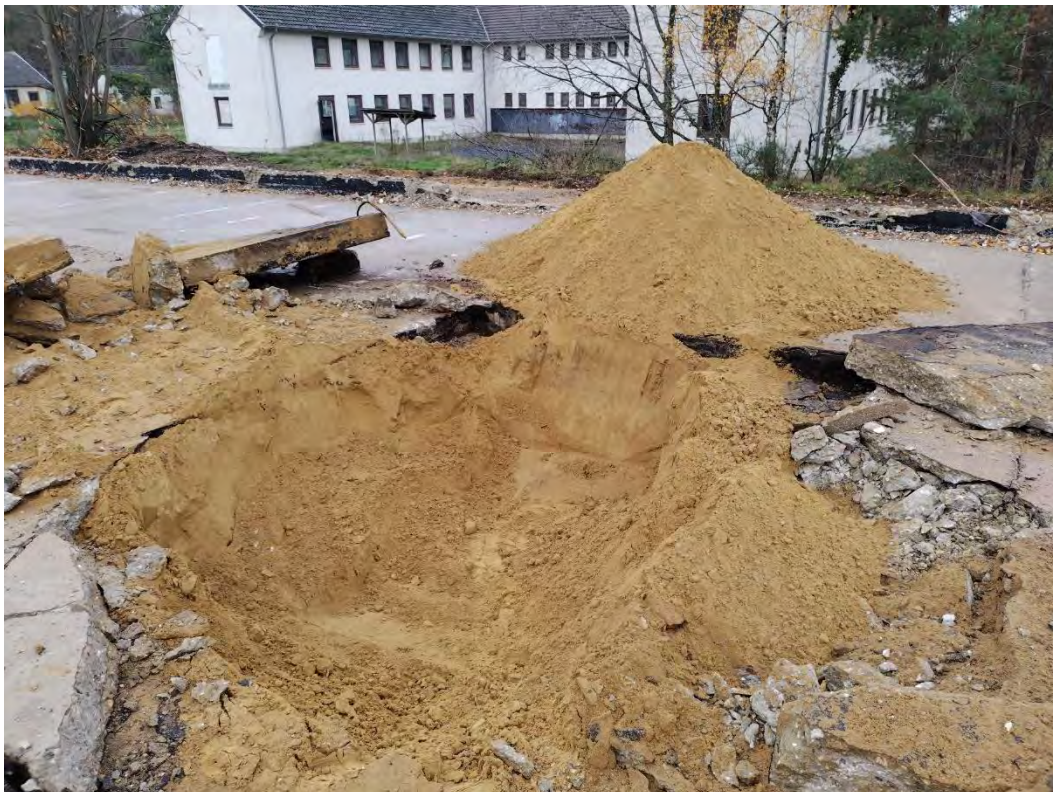
**Foto 12:**

Keine Hinweise auf Kontaminationen im Untergrund nach gutachterlicher Prüfung.

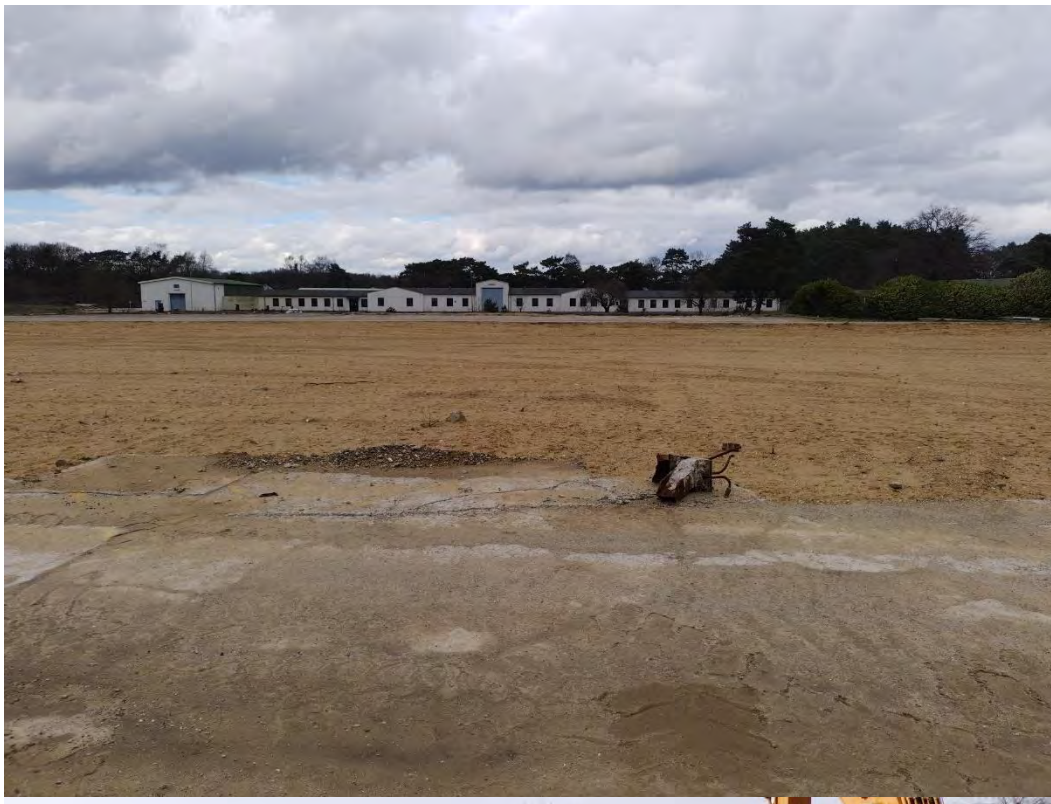
**Foto 13:**

Vollentsiegelung des Hangar 1 Bereiches ohne Hinweise auf Kontaminationen.

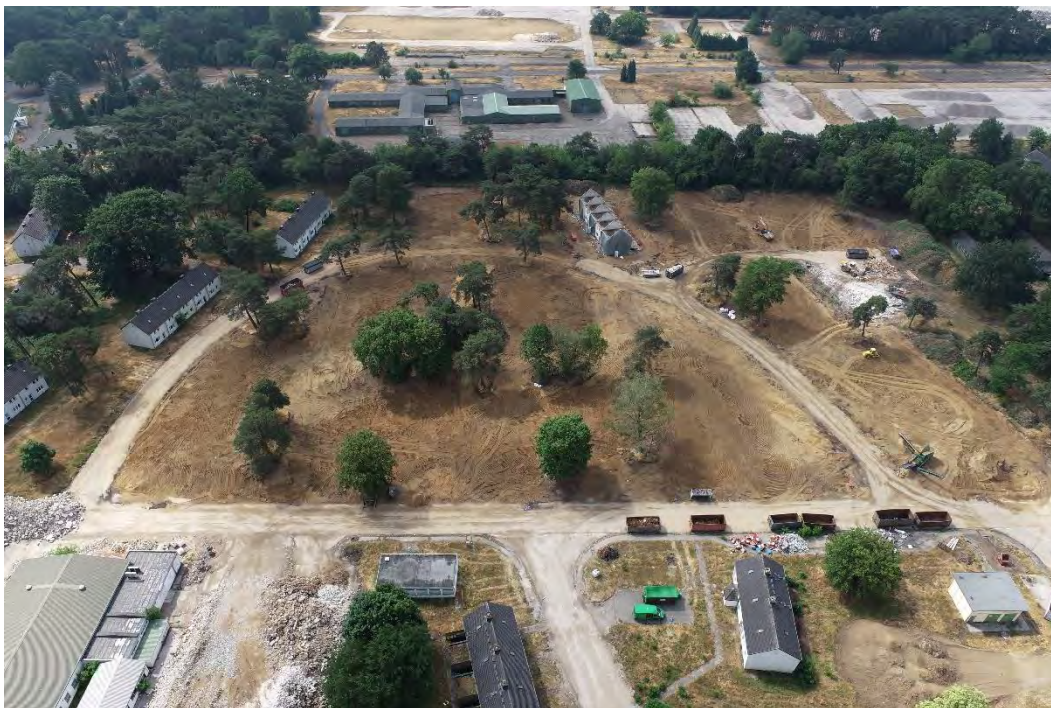
**Foto 14:**

Temporäre Flächennivellierung nach Rückbau von Gebäuden in Rückbauabschnitt 1 der Housing Area. Kontaminationsverdachtsflächen ergaben keine Hinweise auf schädliche Bodenveränderungen. Baugruben wurden mit Standortmaterial rückverfüllt bis die Prüfung der Geländemodellierung abgeschlossen ist.
