Bauleitplanung Javelin Park

- Hauptthemen:
Altlastensanierung und Hydrogeologie -

- Aktuelles Verfahren: Bebauungsplan Elm-131 -

Projektnummer	201188 (interne Projektnummer)
Bearbeitung	Dipl.-Geol. Jürgen Welbers Dipl.-Geol. Jean Sebastian Marpmann Katrín Küppenbender, M.Sc. Marco Fried, M.Sc. Dipl.-Geol. Alexander Kunert Maik Maasewerd, M.Sc. Peter Pielen, Infrastrukturmanager
Umfang	18 Seiten Text, 6 Abbildungen, 2 Tabellen
Auftragnehmer	Mull und Partner Ingenieurgesellschaft mbH Widdersdorfer Straße 190 50825 Köln Fon: 0221/17 09 17-0 Fax: 0221/17 09 17-99 E-Mail: info.koeln@mup-group.com Homepage: www.mullundpartner.de

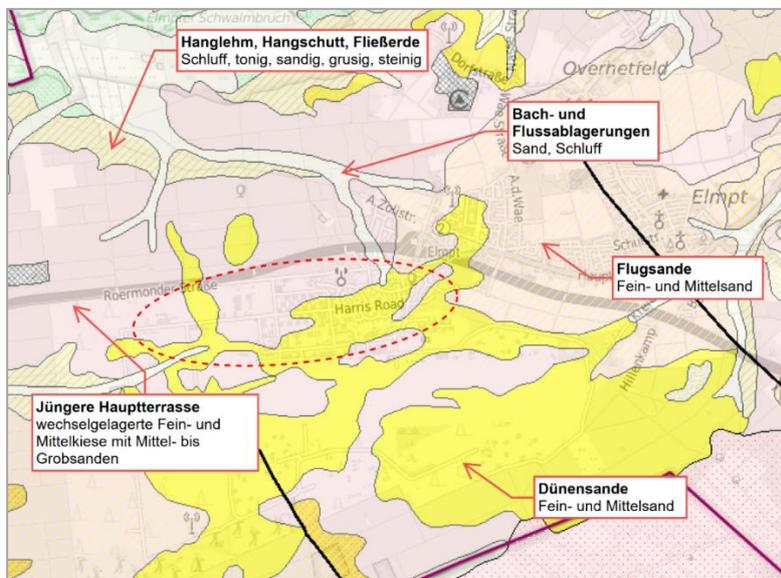
Abbildung 2: Lage des Baufeldes in der Geologischen Karte (tim-online, 01/2024).

Es existieren zwei geologische Störungen innerhalb der Grenzen der Liegenschaft, deren genaue Verläufe bislang noch nicht hinreichend verifiziert werden konnten, die aber nach den Angaben des Geologischen Dienstes NRW nicht aktiv sind. Es handelt sich hier um den von Nord nach Süd verlaufenden „Elmpf Wald Sprung“ im Westen und den Nordwest-Südost verlaufenden „Hillenkamper Sprung“ im Nordosten der zentralen Wohngebäudekomplexe auf dem ehemaligen RAF-Gelände. Da der genaue Verlauf der Störungen nicht bekannt ist, werden die vermuteten Störungslinien mit Störungszonen ausgewiesen.

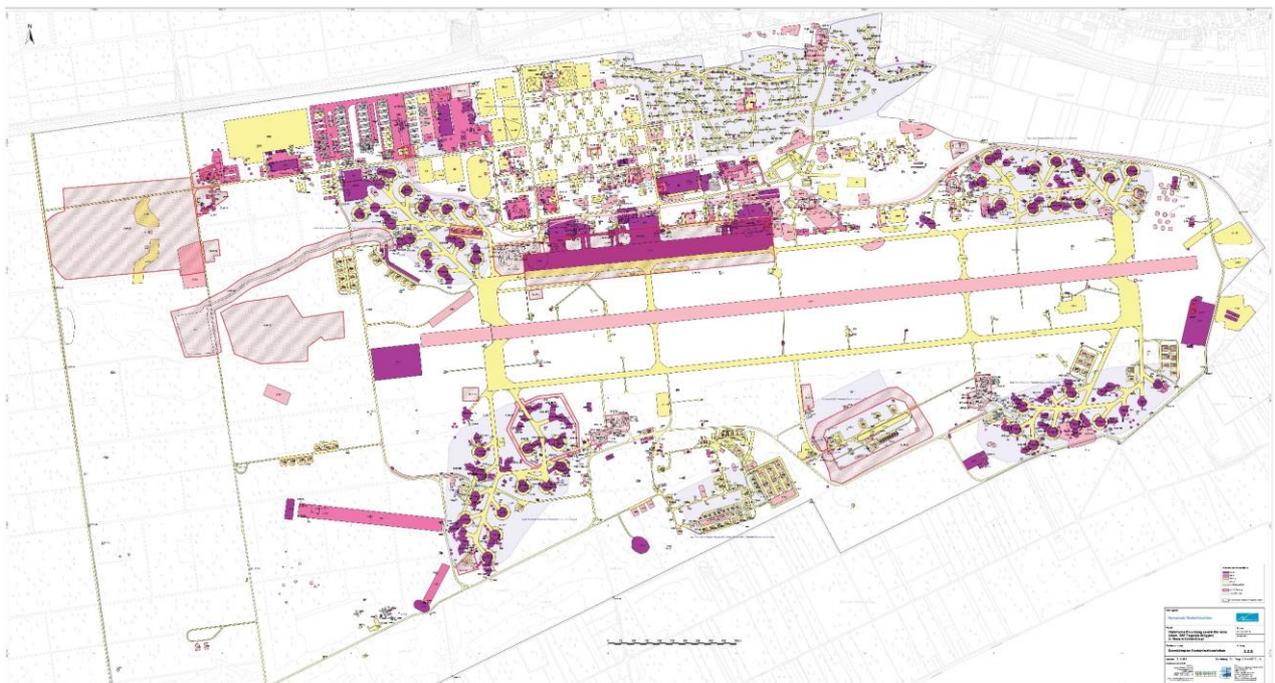
Abbildung 3: -Übersichtsplan Kontaminationsrisiken, GEOBIT (Stand Februar, 2011).

Auf dem Gelände der Javelin Barracks bestehen bekannte Bodenaltlasten. Diese wurden über diverse Untersuchungskampagnen verschiedener Firmen (u.a. Geobit und WSP Consult) nachgewiesen. Zudem wurden kontaminationsverdächtige Flächen ausgewiesen, die aufgrund verschiedener Nutzungsszenarien potenzielle Bodenverunreinigungen aufweisen können (Abbildung 3). Dies ist beim Rückbau und der Flächenentsiegelung im Einzelnen fachgutachterlich zu prüfen. Die Bodenverunreinigungen wurden hauptsächlich durch unsachgemäßen Umgang und schlechte oder defekte Lagerungseinrichtungen von Kohlenwasserstoffverbindungen (Kerosin, Flugbenzin, Diesel, Heizöl, Benzin und Alt-/Neu-Schmieröl) verursacht.

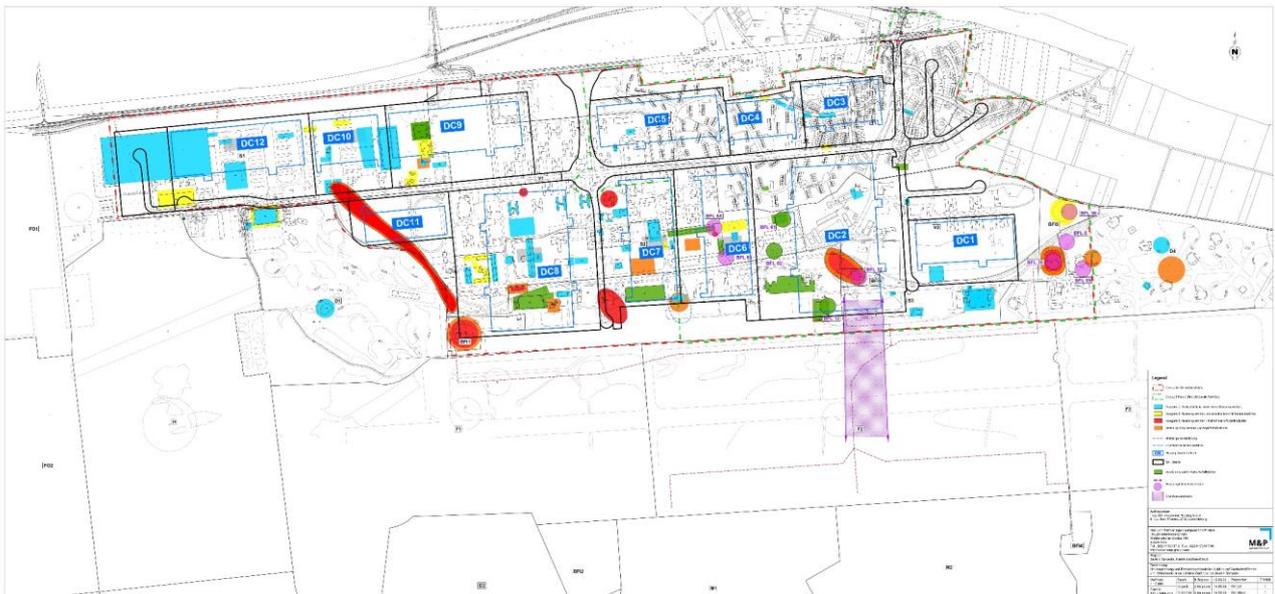
Abbildung 4: ~~Verdachtsflächen~~ und Altlastensituation auf dem Gelände der Javelin Barracks, M&P (Stand März, 2024).

Weitere mögliche Formen der Kontaminationen des Untergrundes durch Schwermetalle, polyzyklische aromatische Kohlenwasserstoffe (PAK) und Bodengase könnten durch das Verpacken und Vergraben von Müll zur Abfalllagerung bzw. das Verbrennen von Materialien zur Beseitigung entstanden sein. Zudem wurden bei Löscharbeiten (auch zu Übungszwecken) per- und polyfluorierte Tenside (PFT, auch per- und polyfluorierte Chemikalien – PFC) als Rückstände von Schaummitteln zur Brandbekämpfung (Löschschaum) eingesetzt. Die Abbildung 4 gibt eine aktuelle Übersicht, die aufgrund des Maßstabes aber keine kleineren, lokalen Verunreinigungen wie z.B. Überfüllungsschäden von Tanks und Ölabscheidern abbilden kann.

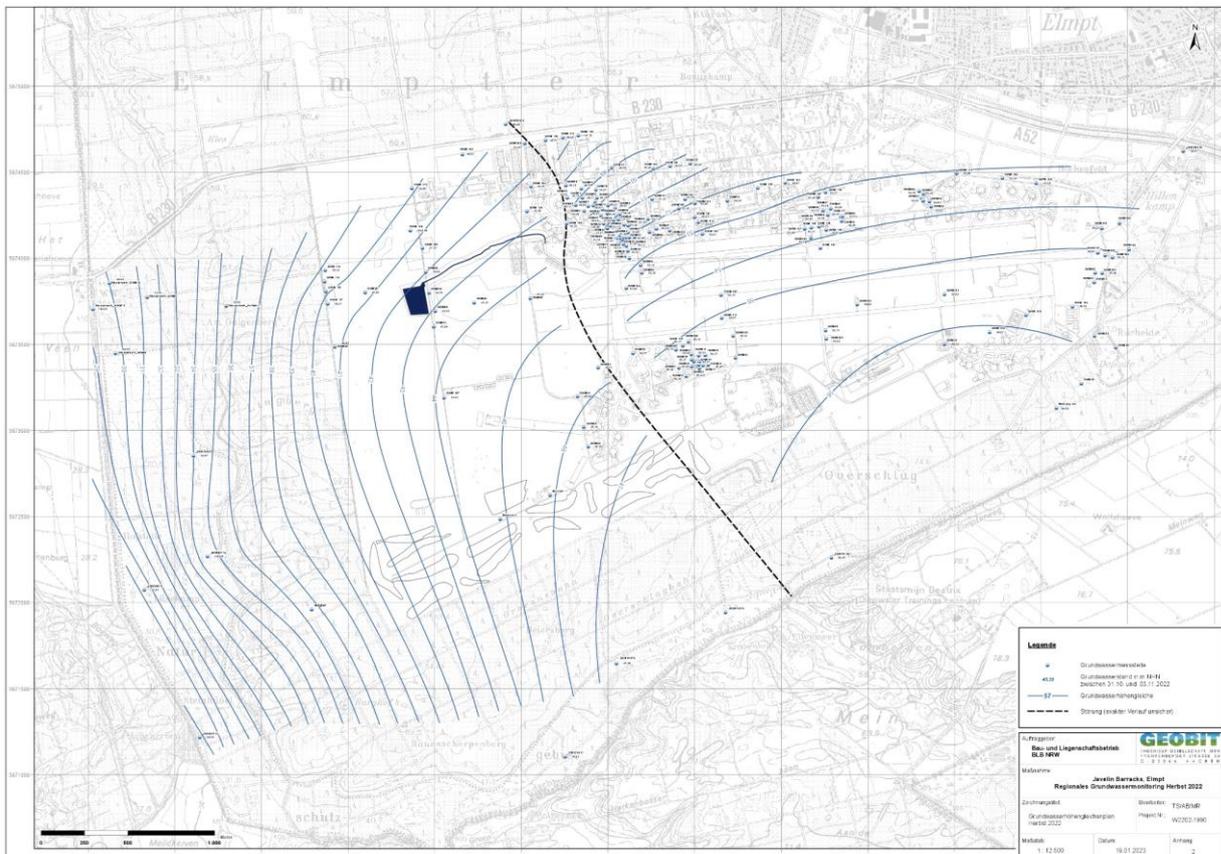
Abbildung 5: -Grundwasserhöhengleichenplan, GEOBIT (Herbst 2022).

Morphologie, was sich im Grundwassergleichenplan (Abbildung 5) widerspiegelt. Die Entwässerung erfolgt im Westen Richtung des Vorfluters Maas und im Norden Richtung des Vorfluters Schwalm.

Neben diesen beiden Hauptvorflutern ist die Grundwasserfließrichtung nach Süden in Richtung Buschbach (Boschbeek) und in nordöstliche Richtung hin zum Elmpter Bach. Örtlich treten im Ost- rand auch artesisch gespannte Verhältnisse auf.

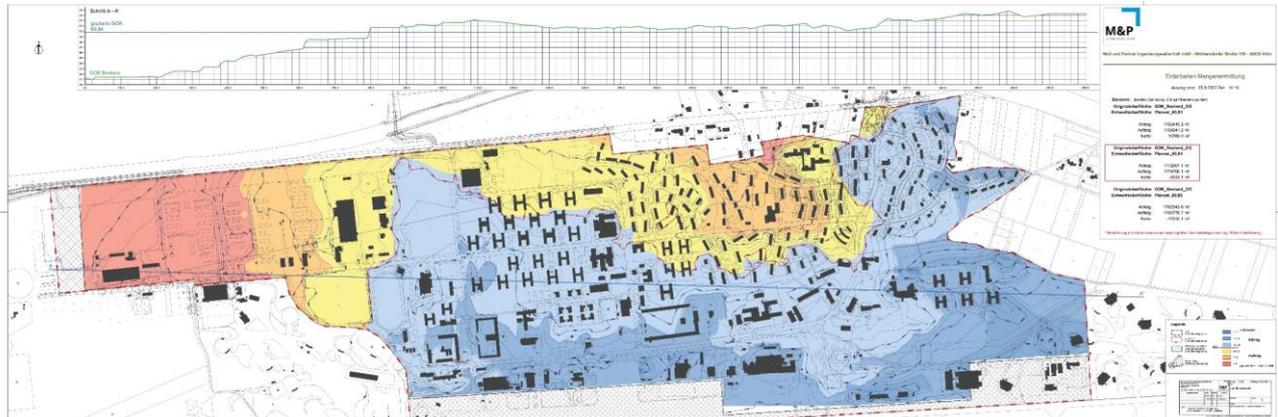
Abbildung 6: Höhenmodell für eine Cut + Fill Modellierung; M&P (Stand August, 2023).

Da sich der Gebäuderückbau bereits in einer fortgeschrittenen Phase befindet, diverse Flächen jedoch nach wie vor versiegelt sind, lassen sich die Böden für das Bodenschadstoffpotential fachgutachterlich noch nicht ausreichend bewerten. Des Weiteren ist es so, dass im Hinblick auf die Cut+Fill - Modellierungsmaßnahmen (Abbildung 6) zur Plateauerstellung für die geplanten Neubauten Bodenarbeiten stattfinden werden, deren Umfang Teil einer aktuellen Planungsgestaltung ist und bis dato noch nicht in Gänze abgeschätzt werden kann. Aufgrund dieser Tatsachen können Versickerungsflächen momentan nur in enger Abstimmung zwischen den beteiligten Parteien temporär ausgewiesen werden. Anschließend können zukünftig zu etablierende Bereiche zur Versickerung in die Planung miteinbezogen und genutzt werden. Entsprechende Maßnahmen zur Versickerung des anfallenden Niederschlagswassers auf dem Plangelände sind daher vorgesehen und möglich, müssen aber untereinander koordiniert werden. Ein ausreichender Abstand zu umliegenden Bauwerken und Nachbargrundstücken ist zu beachten.
