## 61. Flächennutzungsplanänderung

- Hier: Statusbericht  
zu den Themen Gebäuderückbau,  
Altlasten, Geotechnik und Artenschutz  
auf dem Gelände der Javelin Barracks -

<b>Projektnummer</b>	201188 (interne Projektnummer)
<b>Bearbeitung</b>	Dipl.-Geol. Jürgen Welbers Katrín Küppenbender, M.Sc. Marco Fried, M.Sc. Maik Maasewerd, M.Sc. Dipl.-Geol. Jean Sebastian Marpmann  Peter Pielen, Infrastrukturmanager
<b>Umfang</b>	7 Seiten Text, 7 Anlagen
<b>Auftragnehmer</b>	Mull und Partner Ingenieurgesellschaft mbH Widdersdorfer Straße 190 50825 Köln  Fon: 0221/17 09 17-0 Fax: 0221/17 09 17-99 E-Mail: info.koeln@mup-group.com Homepage: www.mullundpartner.de

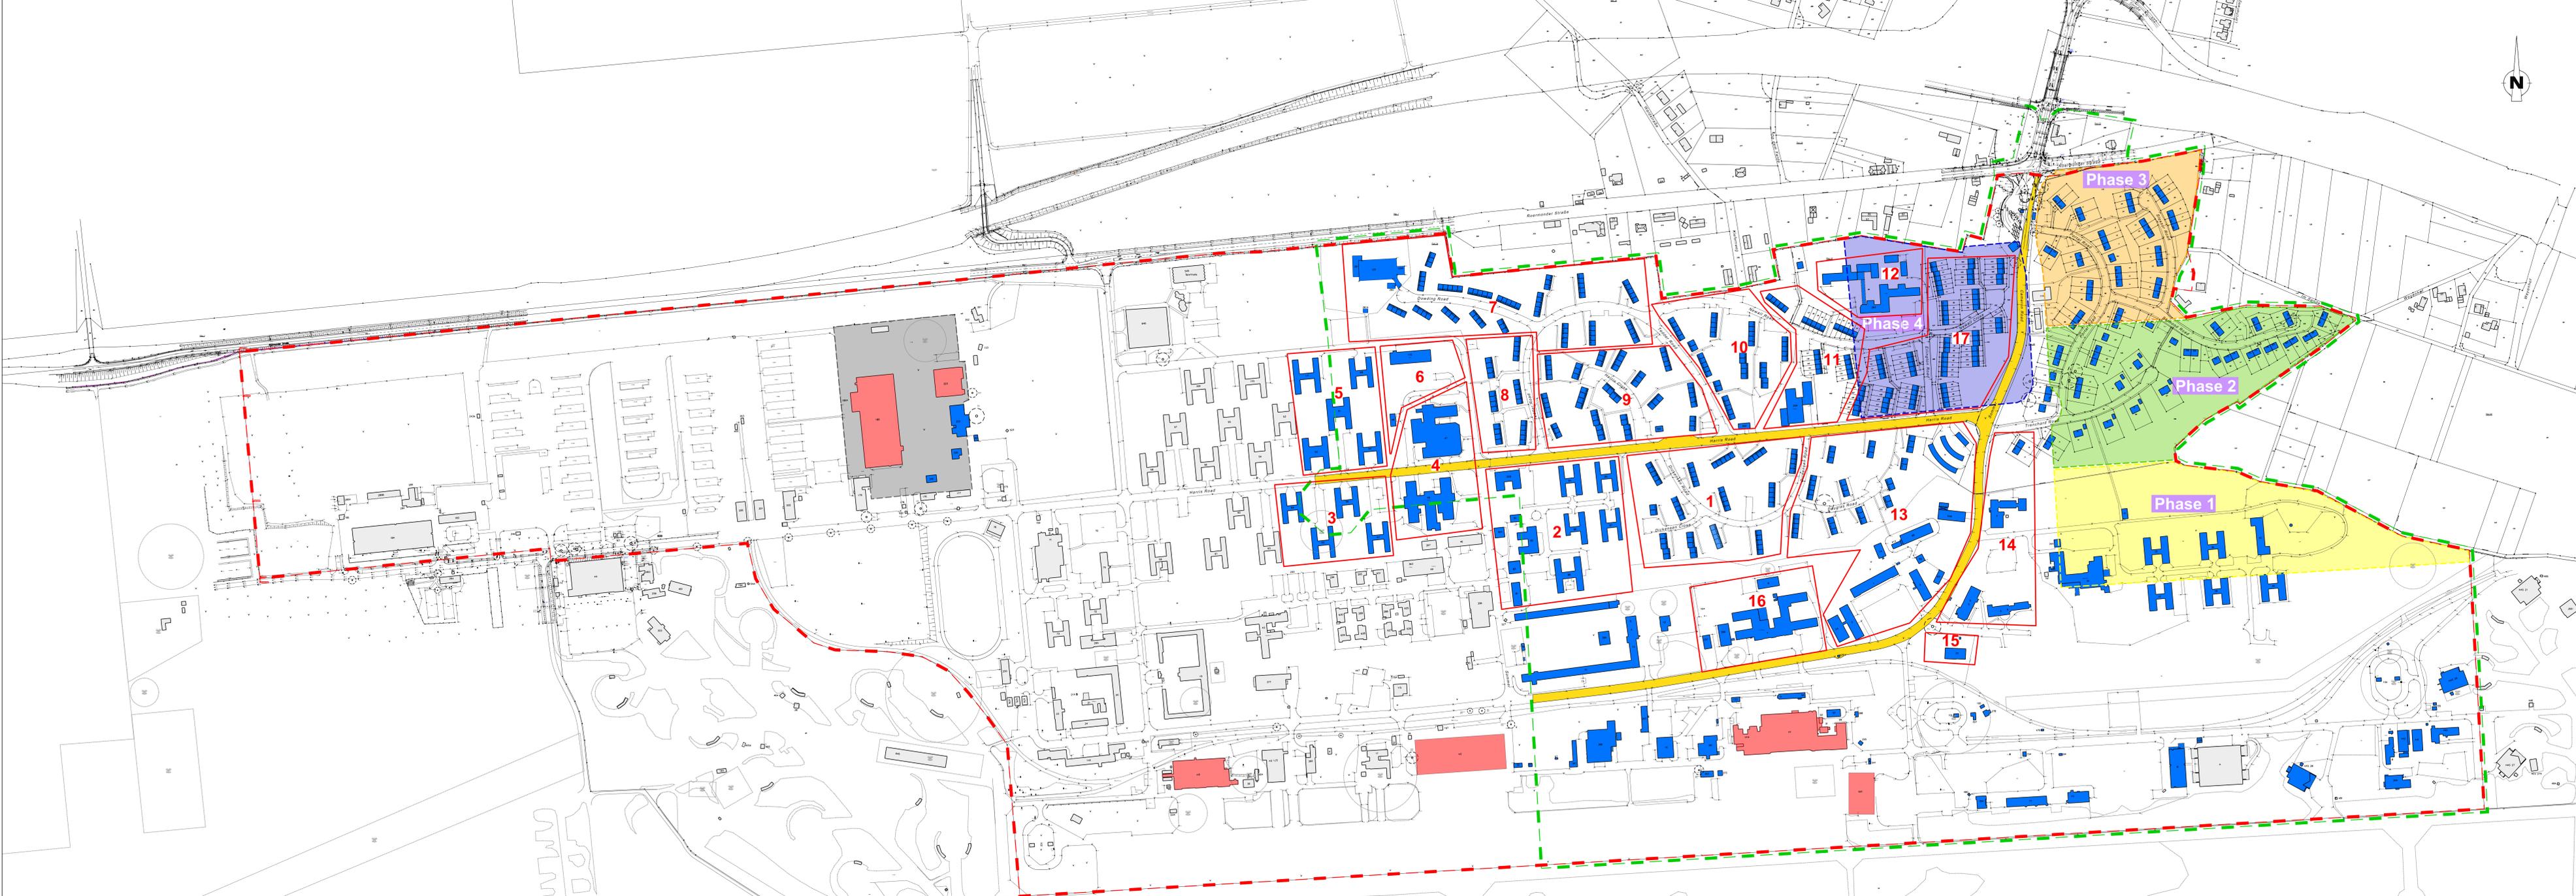
## **Anlage 1**

- Phase I: erfolgter Abbruch von elf Gebäuden (u.a. der drei Flugzeug-Hangars zzgl. der Nebengebäude und des Airterminals - Ausführungszeitraum Dezember 2021 bis September 2022), im angehängten Übersichtsplan in rot markiert (Anlage 1).
- Phase II: Abbruch von insgesamt 437 Gebäuden (Kompaniegebäude, Verwaltungseinrichtungen, Hallen, Werkstätten und überwiegend Wohngebäude (Housing Area)), im Übersichtsplan blau markiert (s. Anlage 1). Beginn der Arbeiten war im Oktober 2022.

Übersichtsplan Rückbauphasen, RC-Bereitstellungsfläche,  
Stand August 2023;  
M&P

Während des Abbruchs werden die einzelnen Stoffgruppen sortenrein separiert. Der mineralische Bauschutt (überwiegend Beton) soll mit Hilfe einer mobilen Brecheranlage (Cobra 290R) zu Recycling-Material (RC) aufbereitet werden. Die geplante Bereitstellungsfläche für das aufbereitete RC-Material im Nordwesten des Grundstücks ist im Übersichtslageplan in Anlage 1 grau dargestellt (vgl.

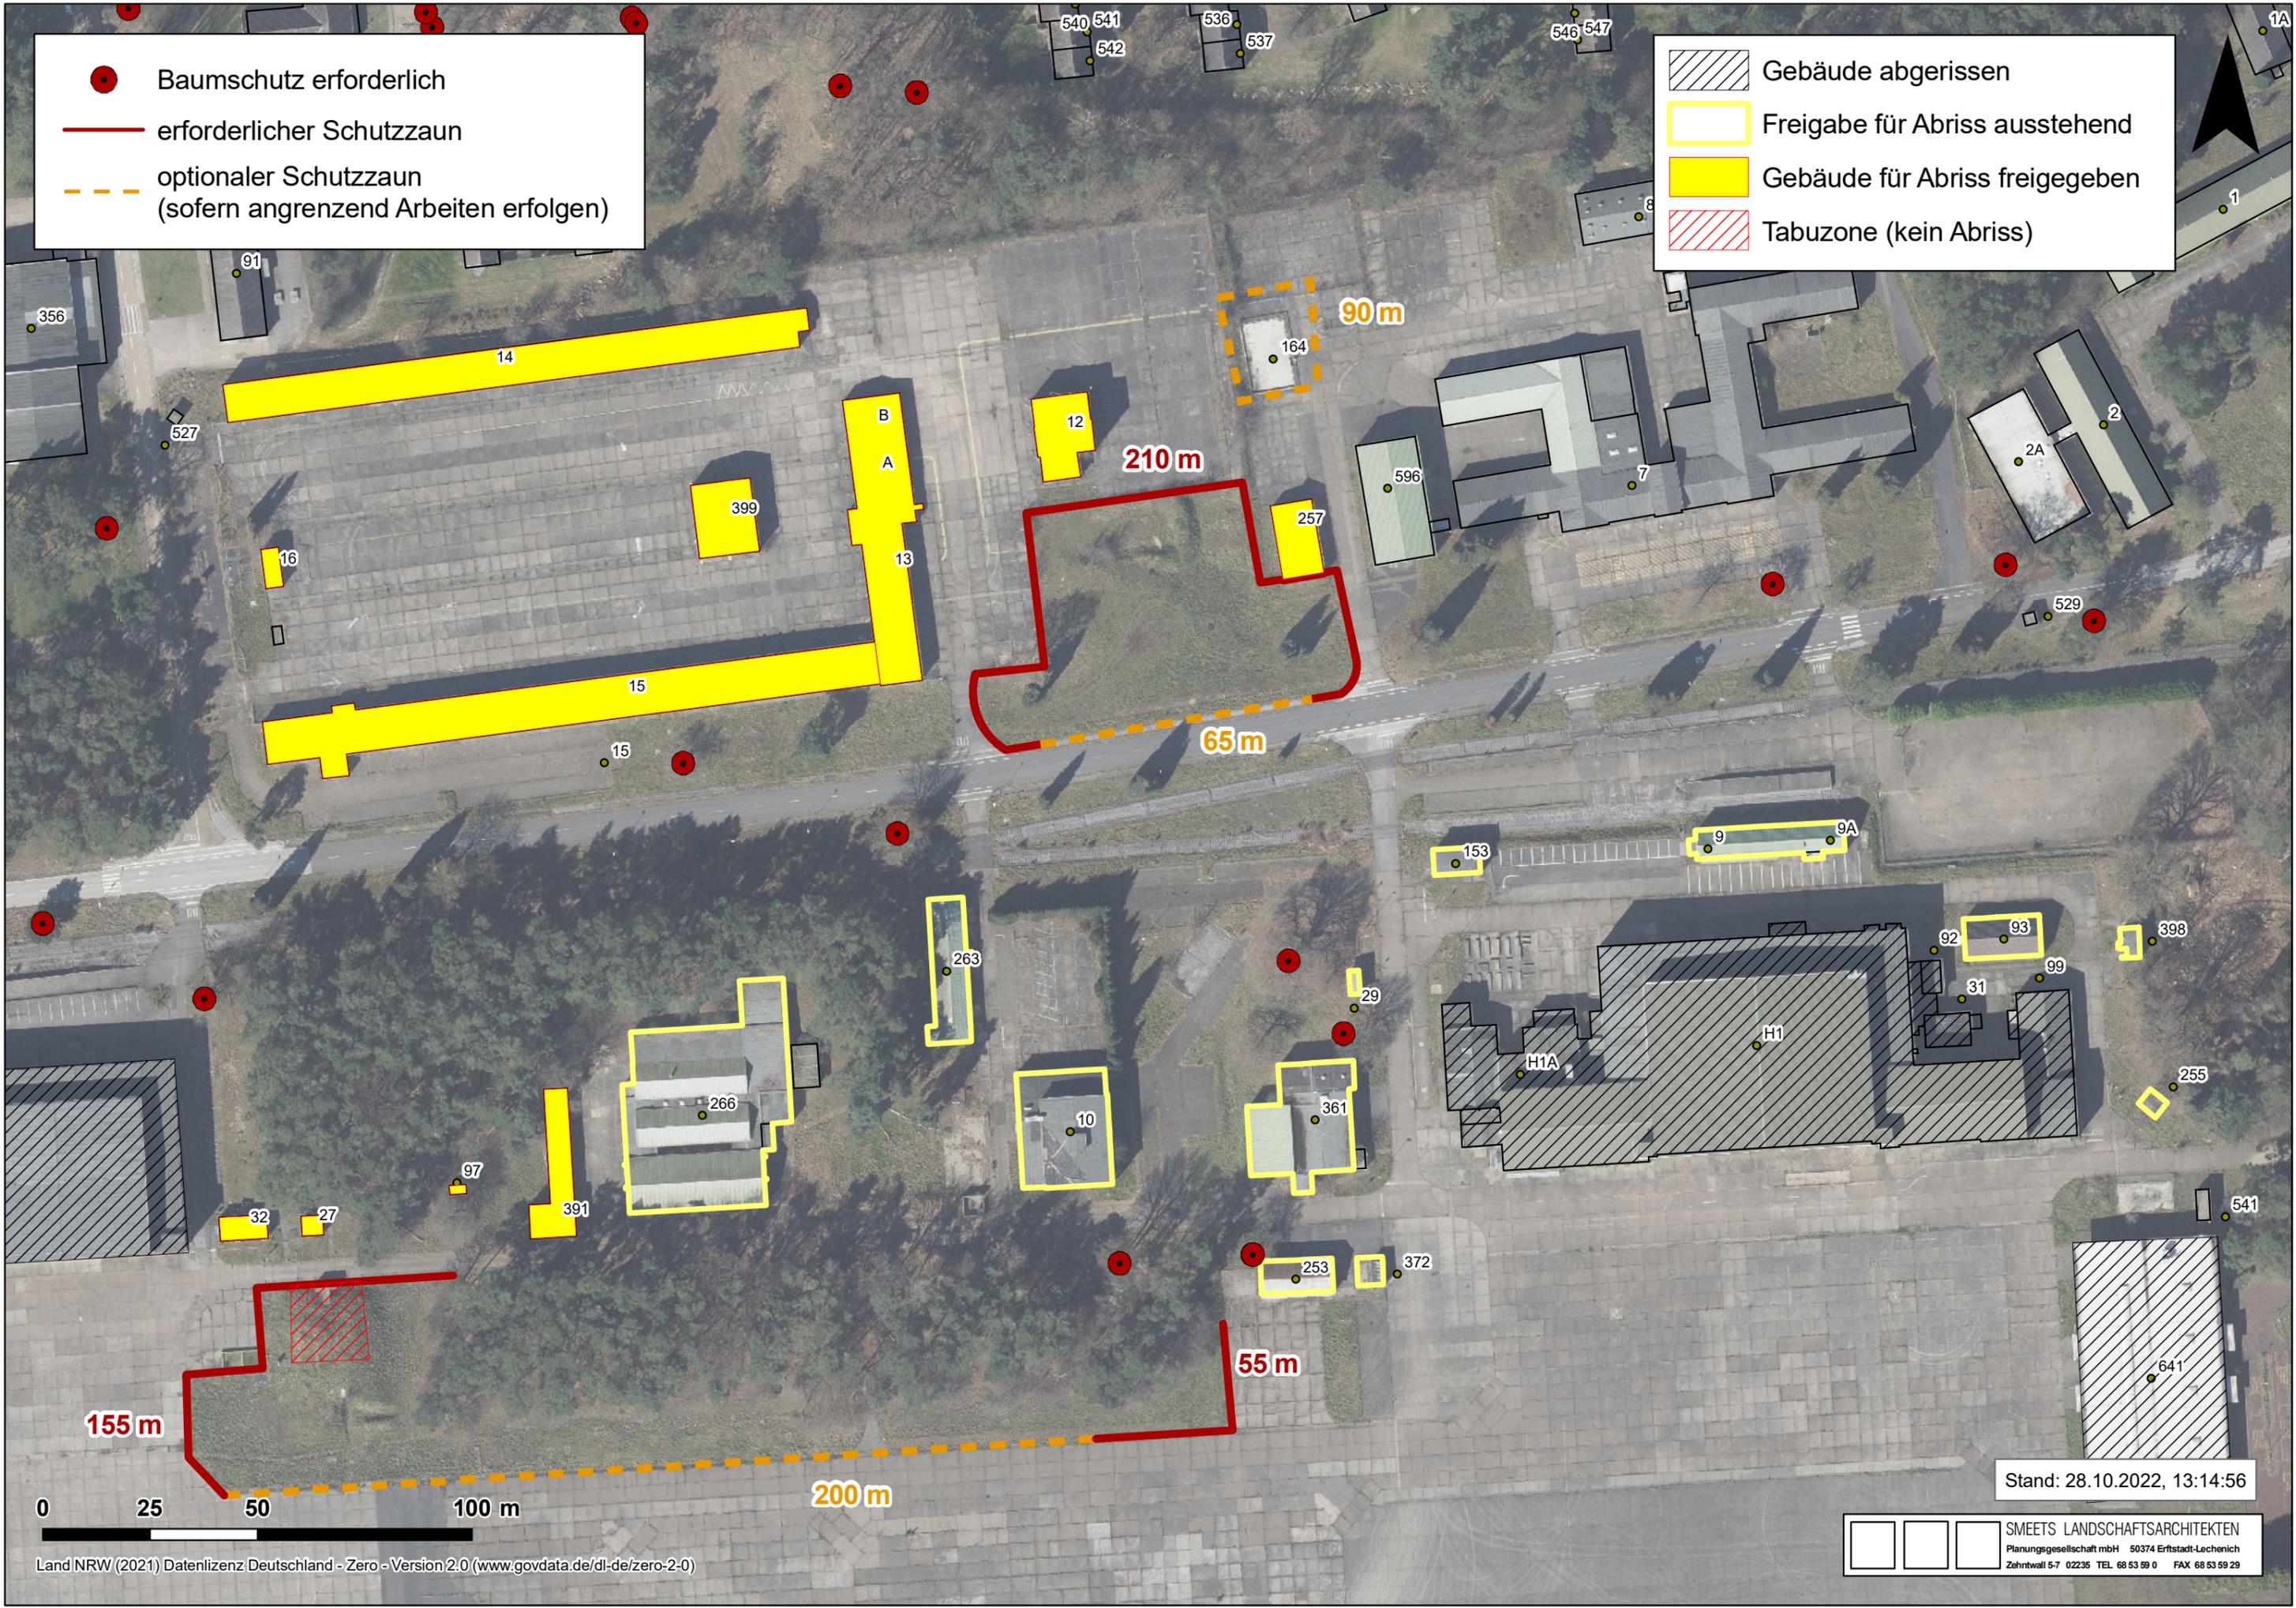
## **Anlage 2**

Exemplarischer Freigabeplan zum Rückbau nach  
Artenschutzprüfung,  
Stand Oktober 2022,  
SMEETS LANDSCHAFTSARCHITEKTEN

Nach aktuellem Stand sind bereits 127 Gebäude aus Abbruchphase II untersucht und nach erfolgter Sanierung rückgebaut worden (vgl. Anlage 2 und 3). Darüber hinaus wurden bereits weitere 193 Wohnhäuser begangen, welche voraussichtlich zeitnah saniert und abgebrochen werden. Zudem wurde der Atombunker im südöstlichen Entwicklungsbereich entkernt. Dieser bleibt nach derzeitiger Planung erhalten und soll zukünftig als möglicher Wasserspeicher für die Wärmeversorgung genutzt werden.
